Objekto pavadinimas: <b>Rūmai</b>		Unikalus kodas Kultūros vertybių registre: <b>700 Registrinis, regioninio lygmens</b>	
Priklauso kompleksui: <b>Staškūniškio buvusi dvaro sodyba</b>		Objekto adresas: <b>Staškūniškio k., Zibalų sen., Širvintų r., Vilniaus aps.</b>	
Savininkas/valdytojas: <b>Savivaldybė</b>			
Objekto plotas:	Objekto aukštis: <b>9,2 m</b>	Užpildė: <b>Ž.Sulskaitė-Bekerė</b>	Data: <b>2010</b>

### DVARO ŠIAURĖS VAKARŲ FASADAS

STAŠKŪNIŠKIO BUV.DVARO SODYBA  
Vilniaus aps., Širvintų r., Zibaių sen., Staškūniškio k.

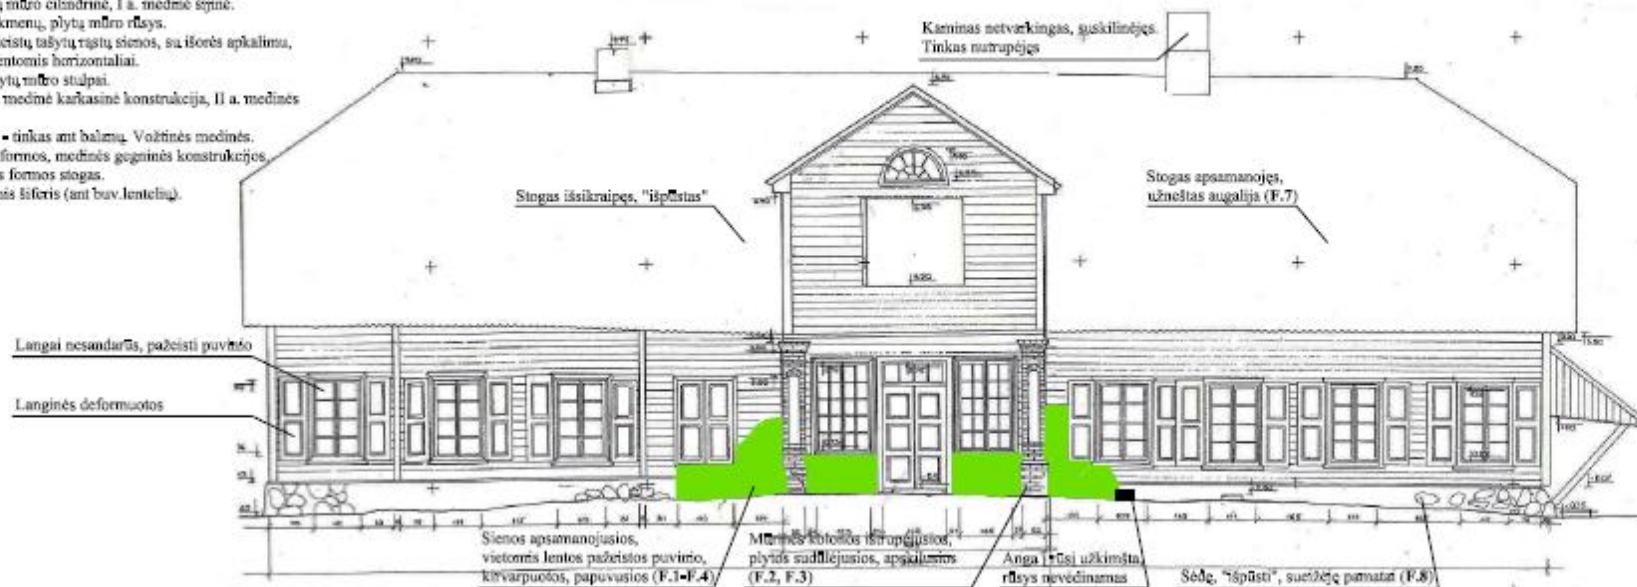
Pamatai - juosėiniai, su skaldytų lauko akmenų cokoliu, dalimi apibetonuoti.  
 Perdanga - rūsio plytų mūro cilindrinė, I a. medinė stūtinė.  
 Po namo dalimi yra akmenų, plytų mūro rūsiai.  
 Sienos - iš sąsparas suleistių tašytų rąstų sienos, su išorės apkalimu, apkalitos medinėmis lentomis horizontaliai.  
 Verandos kampai - plytų mūro stulpai.  
 Verandos sienos - I a. medinė karštasinė konstrukcija, II a. medinės pusraščių sienos.  
 Lubos, vidinės sienos - tinkas ant balnių. Valtinės medinės.  
 Stogas - pusvalminės formos, medinės gegninės konstrukcijos.  
 Mezoninas - dvišlaitės formos stogas.  
 Stogo dangas - asbestinis šiferis (ant buv. lentelių).

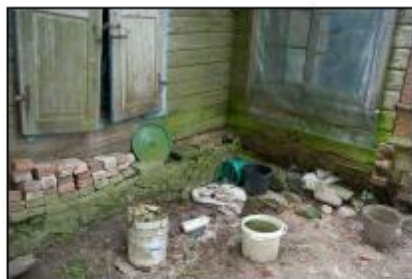
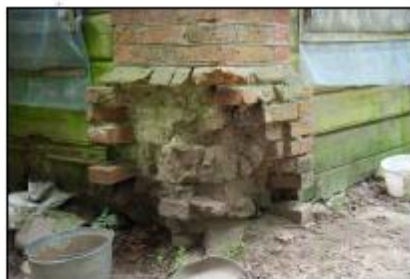
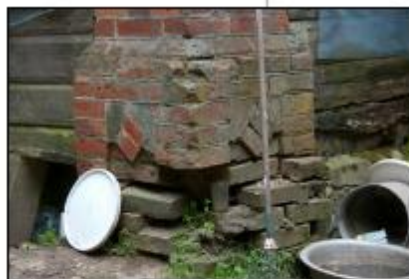
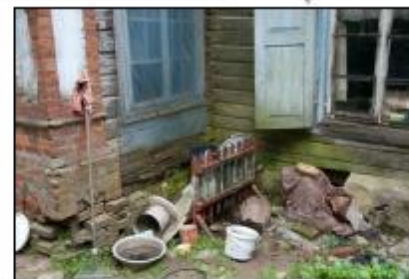
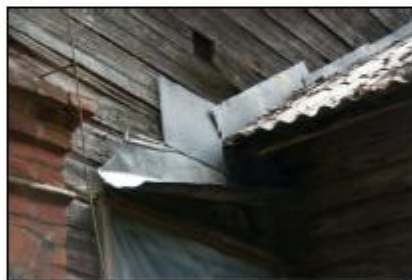
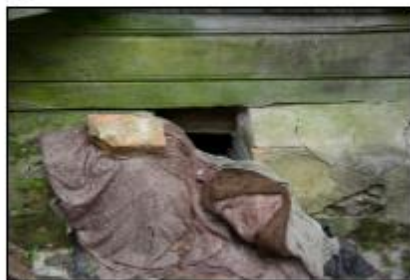
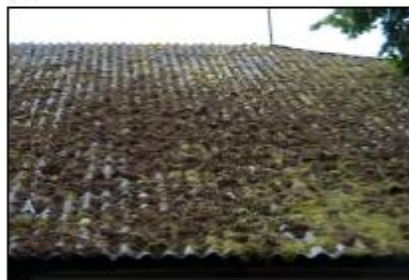
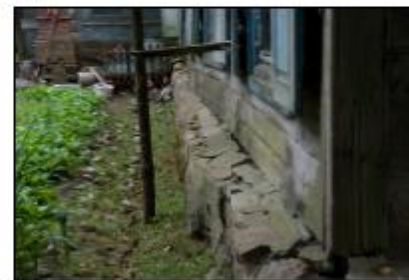
VERTINGOSIOS SAVYBĖS		PAKITIMAI		FIKSACIJA (Foto, abrisai, planai)
Pamatai	<input checked="" type="checkbox"/> Juostiniai (su skaldytų lauko akmenų cokoliu) <input type="checkbox"/> Stulpiniai <input type="checkbox"/> Arkiniai <input type="checkbox"/> Poliniai <input type="checkbox"/> Be pamatų <input type="checkbox"/> Kita	Susidėvėjimo skalė: <input type="checkbox"/> 0-20 % <input checked="" type="checkbox"/> 21-40 % <input type="checkbox"/> 41-60 % <input type="checkbox"/> 61-80 %	Dalinai apibetonuoti. Vietomis sėdę, sueižėję „išpūsti“. Ištrupėjęs vēlesnis užtaisymas cementu, plytomis. „laugę“ pora medžių, kurie ardo pamatus. Būklė patenkinama, bloga.	ŠV, ŠR, PR, PV fasadai (brėžiniai su abrisais ir fotofiksacija)
Sienos ir pertvaros	<input checked="" type="checkbox"/> Mūrinės vienalytės (akmenų, plytų mūras – rūsyje) <input type="checkbox"/> Mūrinės kiautinės <input type="checkbox"/> Mūrinės pusiau kiautinės <input checked="" type="checkbox"/> Rąstinės <input checked="" type="checkbox"/> Medinės karkasinės su dvipusiu apkalimu <input type="checkbox"/> Medinės karkasinės su vienpusiu apkalimu <input type="checkbox"/> Stulpinės <input type="checkbox"/> Fachverkinės <input type="checkbox"/> Drėbtinės <input type="checkbox"/> Pintinės <input type="checkbox"/> Kita	Susidėvėjimo skalė: <input type="checkbox"/> 0-20 % <input checked="" type="checkbox"/> 21-40 % <input type="checkbox"/> 41-60 % <input type="checkbox"/> 61-80 %	Rūsio sienų būklė patenkinama; sienos apipelijusios. Pastato sienų mediniai rąstai vietomis pažeisti puvinio, nunykę. Atsiradę plyšiai. Sienos apsamosios. Lentų pakalimas apsamosios, kirvarpuotas, papuvęs. Būklė patenkinama, bloga.	ŠV, ŠR, PR, PV fasadai (brėžiniai su abrisais ir fotofiksacija)

Stogai (laikančiosios konstrukcijos)	<input checked="" type="checkbox"/> Gegniniai <input type="checkbox"/> Rėminiai <input type="checkbox"/> Santvariniai <input type="checkbox"/> Plokšti <input type="checkbox"/> Kupoliniai <input type="checkbox"/> Kita	Susidėvėjimo skalė: <input type="checkbox"/> 0-20 % <input checked="" type="checkbox"/> 21-40 % <input type="checkbox"/> 41-60 % <input type="checkbox"/> 61-80 %	Stogo konstrukcija dėl nnykusio kraigo, atsiradusių plyšių dangoje vietomis pažeista puvinio. Būklė patenkinama, bloga.	
Stogo danga	<input type="checkbox"/> Čerpės <input type="checkbox"/> Skalūnas <input type="checkbox"/> Metalas <input checked="" type="checkbox"/> Medis (lentelės) <input type="checkbox"/> Nendrės <input type="checkbox"/> Šiaudai <input type="checkbox"/> Kita	Susidėvėjimo skalė: <input type="checkbox"/> 0-20 % <input checked="" type="checkbox"/> 21-40 % <input type="checkbox"/> 41-60 % <input type="checkbox"/> 61-80 %	Dabartinė stogo danga – asbestinis šiferis. Stogas apsamojęs, užneštas augalija (nuo šalia pastato augančių medžių). Buv.lentelių danga vietomis išpuvusi. Būklė patenkinama.	ŠV, ŠR, PR, PV fasadai (brėžiniai su abraisais ir fotofiksacija)

Langai ir stoglangiai	<input checked="" type="checkbox"/> Viengubi be įdedamo rėmo <input type="checkbox"/> Viengubi su įdedamu rėmu <input type="checkbox"/> Dvigubi nesuporinti <input type="checkbox"/> Dvigubi suporinti <input type="checkbox"/> Kitos angos	Susidėvėjimo skalė: <input type="checkbox"/> 0-20 % <input checked="" type="checkbox"/> 21-40 % <input type="checkbox"/> 41-60 % <input type="checkbox"/> 61-80 %	Langai nesandarūs, pažeisti puvinio. Dvivėrės medinės langinės iš vertikaliai suleistų lentų, deformuotos. Būklė patenkinama.	ŠV, ŠR, PR, PV fasadai (brėžiniai su abraisais ir fotofiksacija)

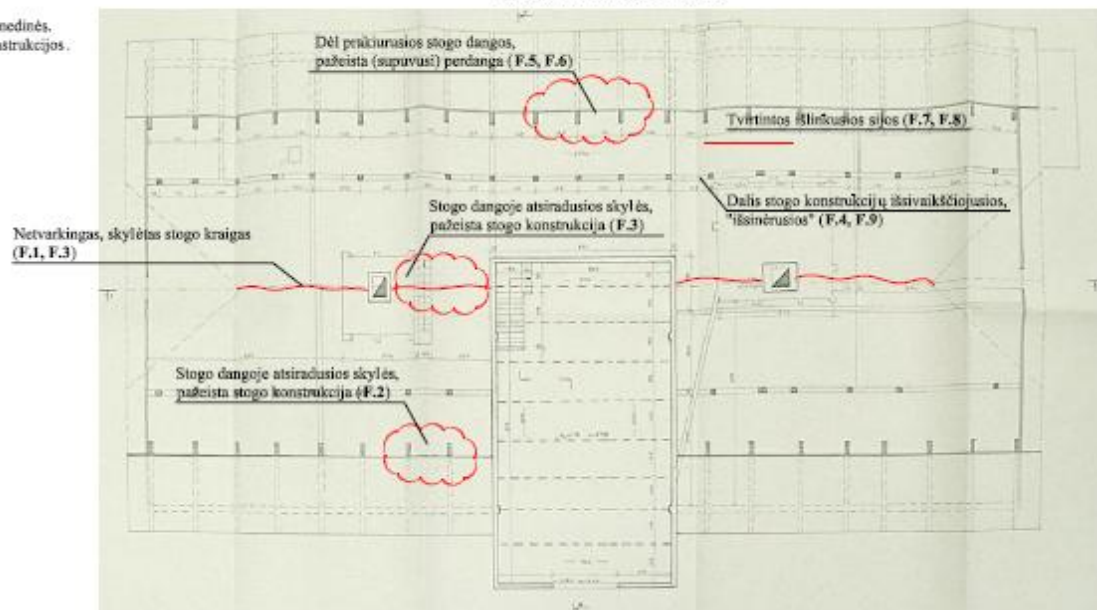
### DVARO PASTOGĖS PLANAS

Perdanga - 1 a. medinė sijinė.  
 Lubos, vidinės sienos - tinkas ant balamų. Vožtinės medinės.  
 Stogas - pusvalminės formos, medinės gegninės konstrukcijos.  
 Mezoninas - dvišlaitės formos stogas.  
 Stogo danga - asbestinis šiferis (seni buv. lentelių).
